# Unterhaltung der Hochwasserschutzanlagen in Bremerhaven

## Sachstandsbericht für das Jahr 2020

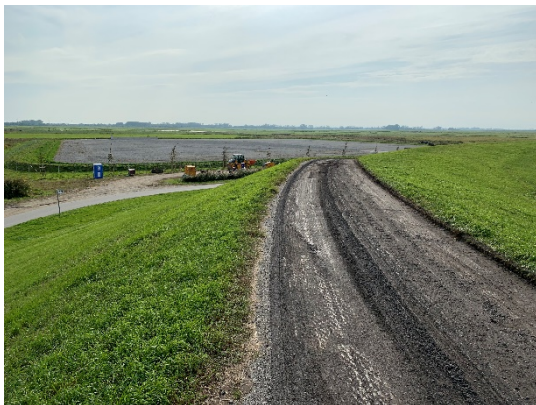
Erneuerung Deichrampe Luneplatendeich

Im Bereich der nördlichen Luneplate musste die außenseitige Deichrampe erneuert werden. Außerdem wurden diverse bisher nur mit Rasengittersteinen befestigte Abschnitte des Treibselräumweges asphaltiert.

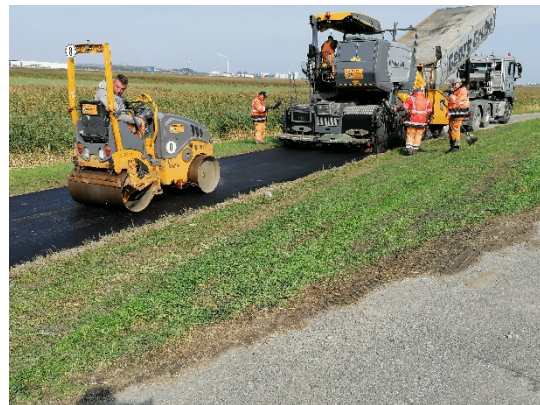
Asphaltierungsarbeiten Treibselräumweg

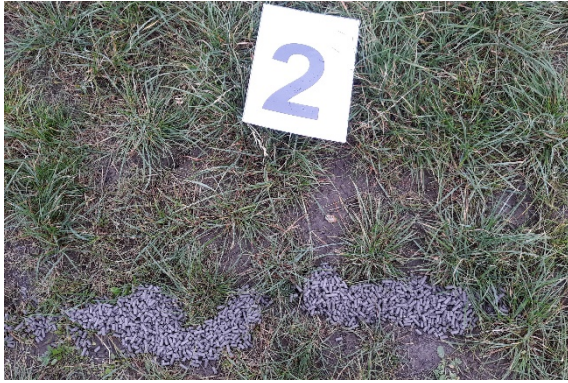
Bentonit-Pellets bei Einbau

Auf dem Parkplatz am nördlichen Ende des Luneplatendeichs wurden Schäden ausgebessert. Am nördlich angrenzenden Seedeich wurden Versackungen beseitigt sowie Risse im Deichkörper, die durch die langen Trockenphasen entstanden sind, verfüllt. Teilweise wurden für die Verfüllung erstmals Bentonit-Pellets verwendet. Dies ist ein neues Verfahren, um kleinere Trockenrisse schnell verschließen zu können. Die Pellets werden in den Riss geschüttet und durch die Bodenfeuchte oder den nächsten Niederschlag quellen die Pellets auf und vergrößern sich bis auf die 6-fache Größe. Dadurch werden die Risse dann vollumfänglich verschlossen. Die Bentonit-Pellets haben sehr ähnliche Bodeneigenschaften wie Klei und eignen sich daher optimal für diesen Zweck.

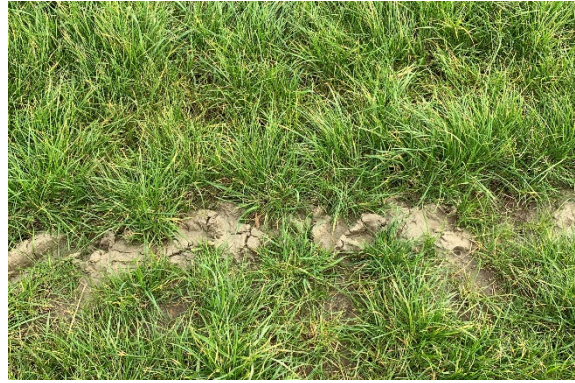
Bentonit-Pellets 2 Wochen nach Einbau

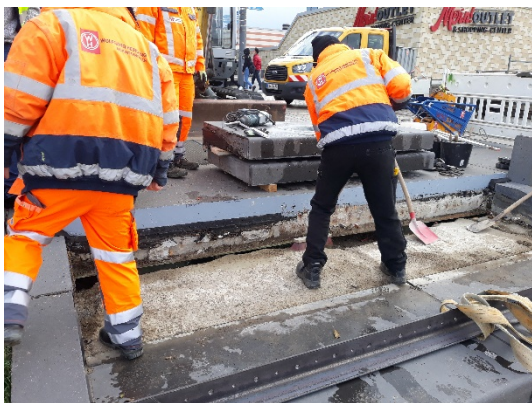
Sanierung der Treppe am Sail-City-Gebäude

Wie in den vergangenen Jahren auch, haben die erwarteten Setzungen des relativ neuen Weserdeiches zu Versackungen an Wegen und Treppen geführt, die beseitigt wurden. Entsprechende Arbeiten wurden beispielhaft an der großen Treppe beim Sail-City-Gebäude und an der Rampe im Bereich der Strandhalle durchgeführt. Leider mussten auch wieder Sanierungsarbeiten an den Wellenbrechern und an Treppengewängen durchgeführt werden, um durch Vandalismus entstandene Schäden zu beseitigen.

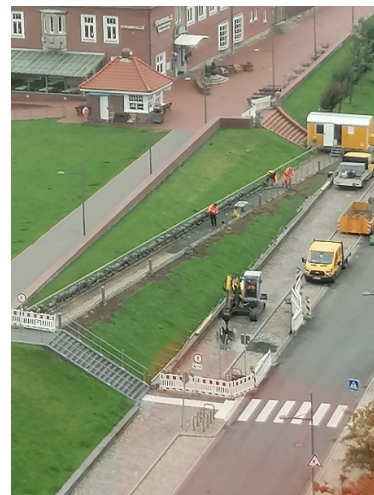
Sanierung der Deichrampe bei der Strandhalle

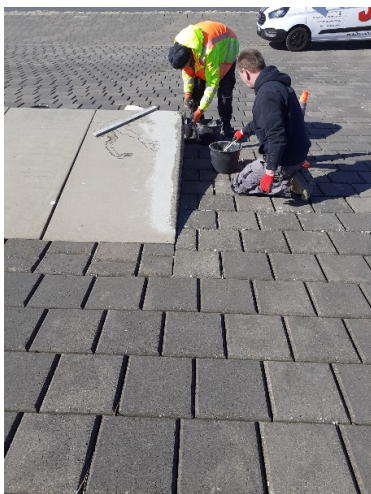
Betonsanierung Wellenbrecher

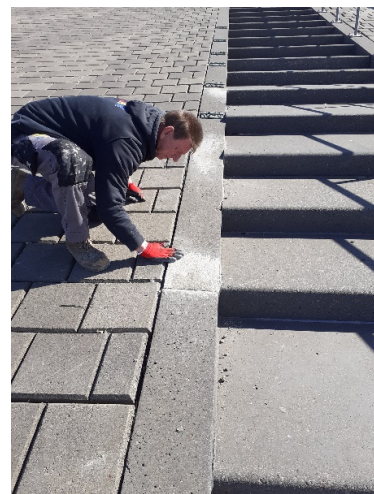
Betonsanierung Treppengänge

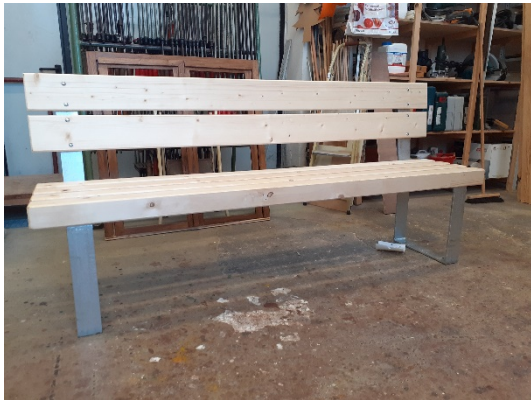
selbstgebaute Bank der bremenports

Durch bremenports wurden in den vergangenen Jahren mehrere Bänke in den verschiedenen Deichabschnitten aufgestellt. Bedauerlicherweise werden diese Bänke manchmal Opfer von Randalierern und müssen dann aufwändig repariert werden. Um die hohen Reparaturkosten zukünftig zu verringern, haben die findigen Mitarbeiter von bremenports daher ein eigenes Bank-Modell konstruiert und gebaut. Dieses Modell hat den Vorteil, dass Reparaturen leichter und damit kostengünstiger durchführbar sind.

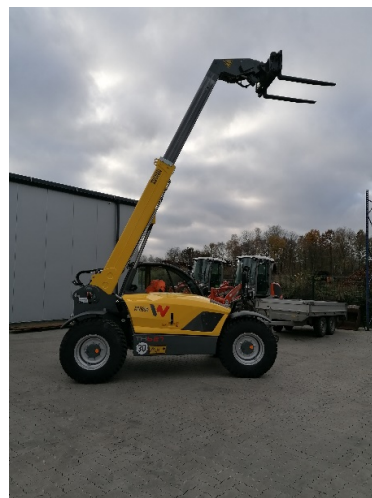
neuer Teleskoplader

Zwei größere Anschaffungen haben das Budget für die Unterhaltung der Hochwasserschutzanlagen ebenfalls belastet. Zum einen hat bremenports vor allem für den Betrieb des Treibselagerplatzes einen Teleskoplader angeschafft. Neben der Treibselbehandlung soll das Gerät auch für das Einsetzen vom Dammbalken in die Deichscharte genutzt werden. Zum anderen wurde für die Bewirtschaftung des Treibselplatzes ein Container angeschafft und am Lagerplatz aufgestellt. Dieser Container dient als zentrale Stelle zur Dokumentation der Stoffströme des Treibselplatzes und als Lager für Kleinwerkzeug und Ersatzteile. In Notfällen kann der Container auch aufgenommen und an anderer Stelle als Einsatzzentrum genutzt werden.

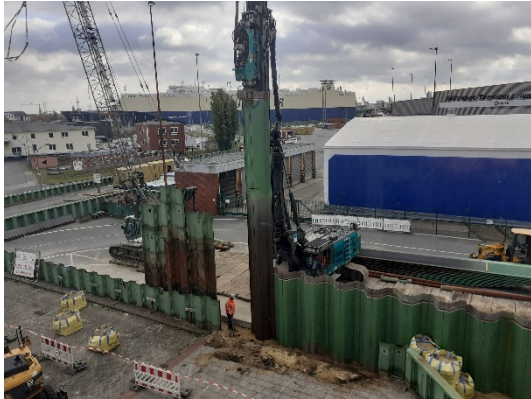
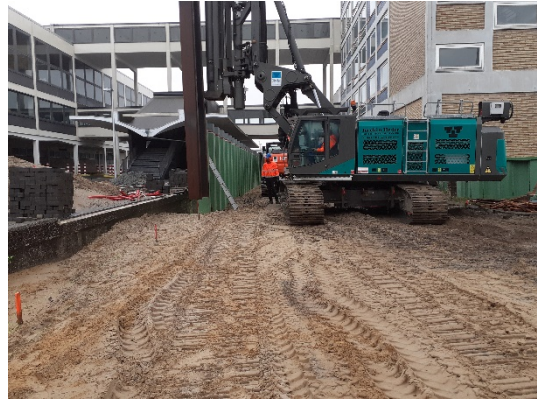
Bauarbeiten auf der Columbusinsel

Mit weitgehender Fertigstellung des Treibsellagerplatzes auf der Luneplate im Jahr 2019 ist der überwiegende Anteil der Bremerhavener Küstenschutzanlagen auf dem aktuellen Stand. Im Jahr 2020 haben die Arbeiten zum Neubau der Hochwasserschutzanlagen auf der Columbusinsel begonnen, die noch bis 2021 andauern werden.
